## Avaliação arquitetônica dos centros de material e esterilização de hospitais do interior do estado de Goiás

### Evaluation architectural of the central supply of hospitals from towns in the state of Goiás

Simone Vieira Toledo Guadagnin<sup>I</sup>, Anaclara Ferreira Veiga Tipple<sup>II</sup>, Adenícia Custódia Silva e Souza<sup>III</sup>

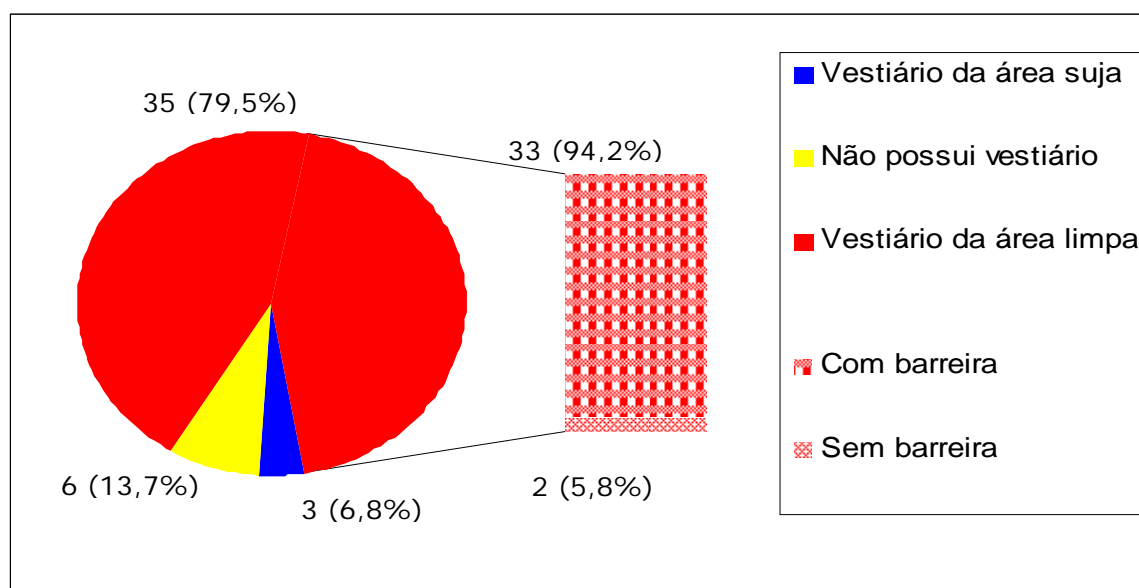
A situação dos hospitais quanto aos vestiários está apresentada na Figura 1, que mostra que 38 (86,3%) são providos de vestiários, sendo que 35 (79,5%) na área limpa e três (6,8%) na área suja destes dois

(66,7%, 2/3) possuem barreiras e um (33,3%, 1/3) sem barreira. A barreira física faz a ligação entre as áreas crítica e não-crítica, impedindo a contaminação entre elas. O vestiário é destacado por ser o espaço de ligação entre as áreas de diferentes graus de contaminação ambiental <sup>(2,10)</sup>.

**Figura 1:** Distribuição dos CME segundo a existência de vestiários, sua localização e a presença de barreiras entre as áreas suja e limpa. Goiás, 2006.
